## **BUDYNEK NADSZYBIA**

## **INWENTARYZACJA ORZECZENIE TECHNICZNE**

**Lokalizacja:** Boguszów – Gorce  
ul. Traugutta

## **Budynek nadszybia szybu Witold**

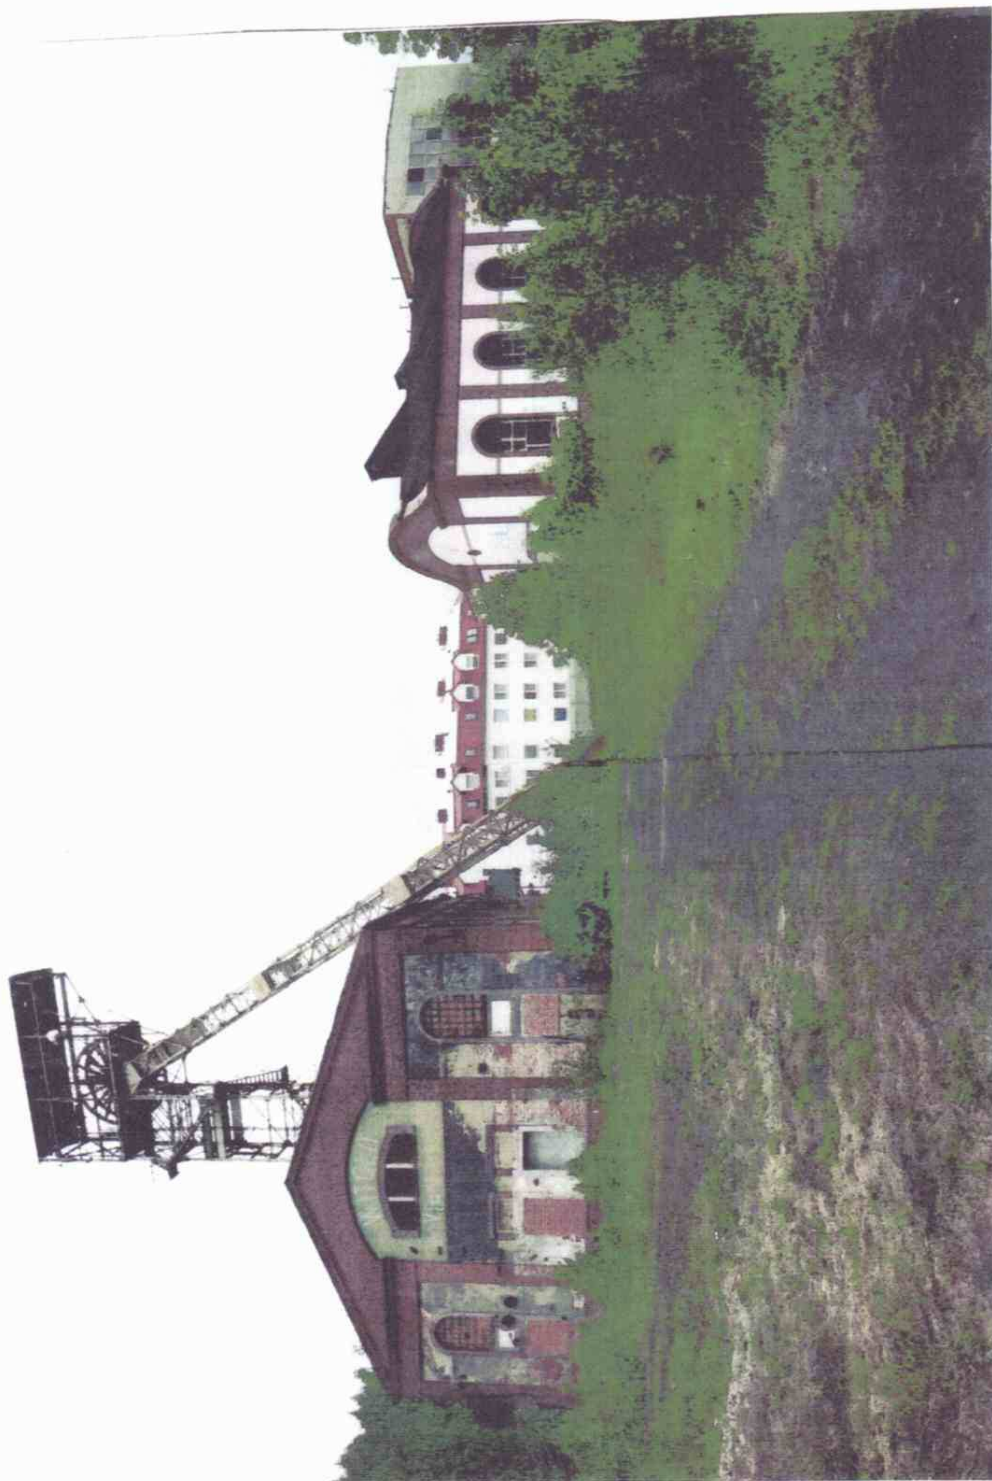
Zdjęcie nr 1

Widok od strony południowo-wschodniej na budynek nadszybia  
szybu i maszyn wyciągowych

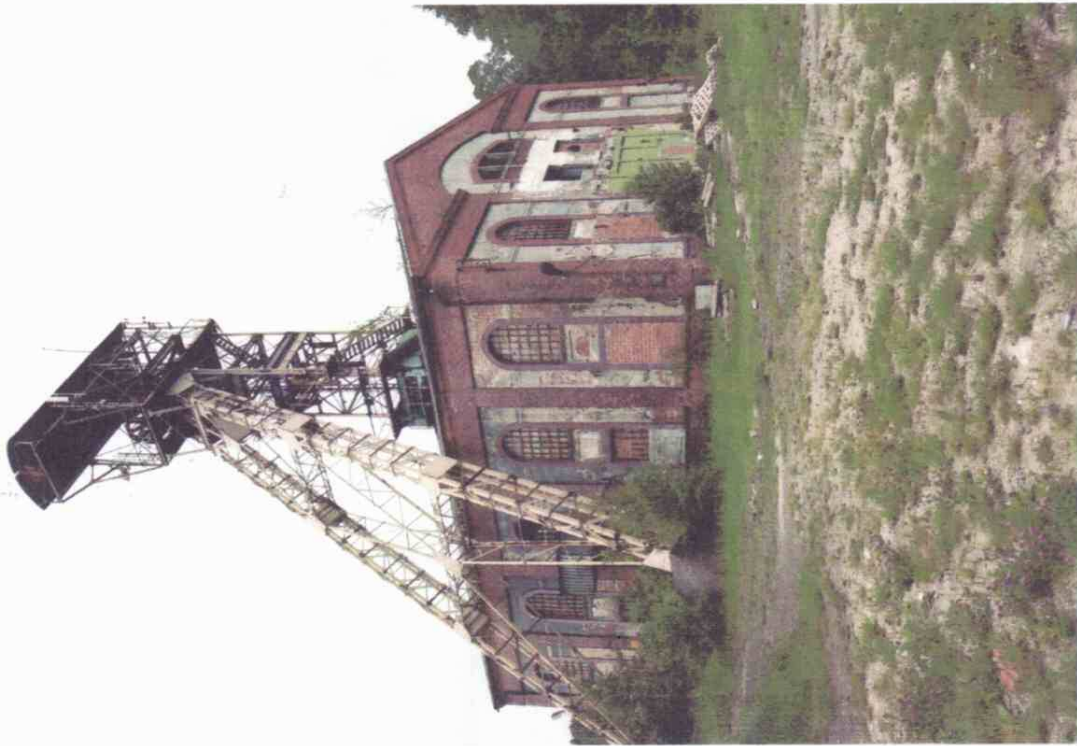
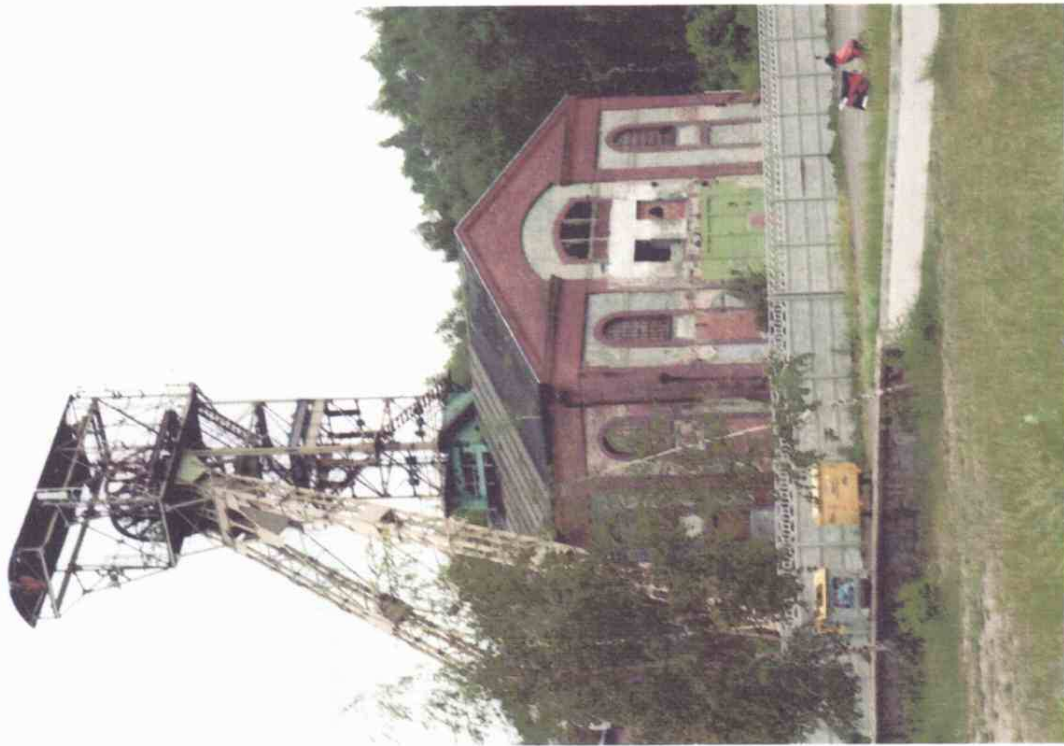
Zdjęcie nr 2

Budynek nadszybia szybu Witold  
Perspektywa od strony północnej

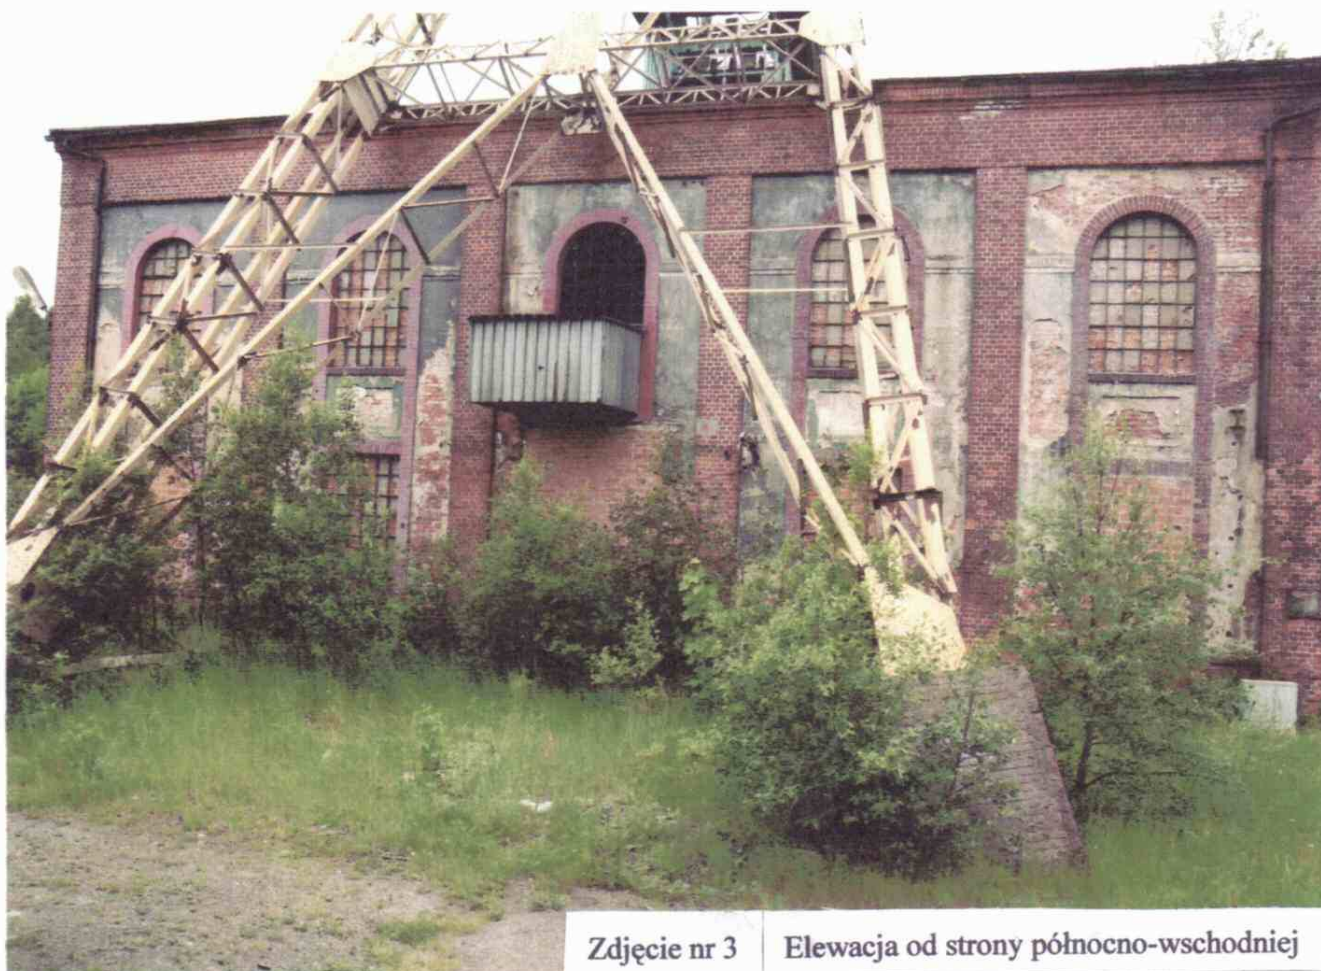
Zdjęcie nr 3

Elewacja od strony północno-wschodniej

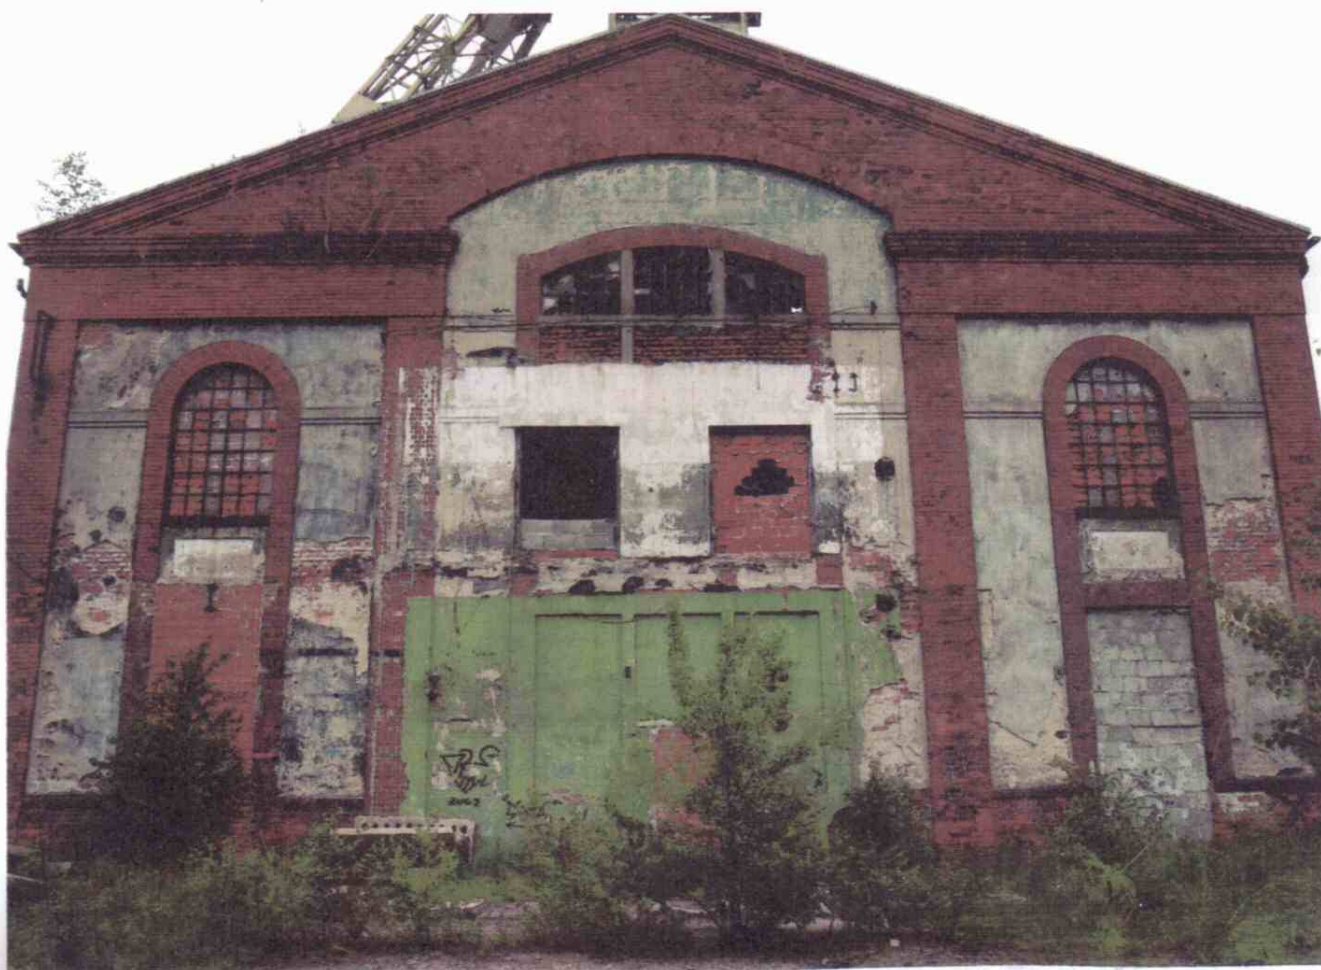
Zdjęcie nr 4

Elewacja od strony północno-zachodniej

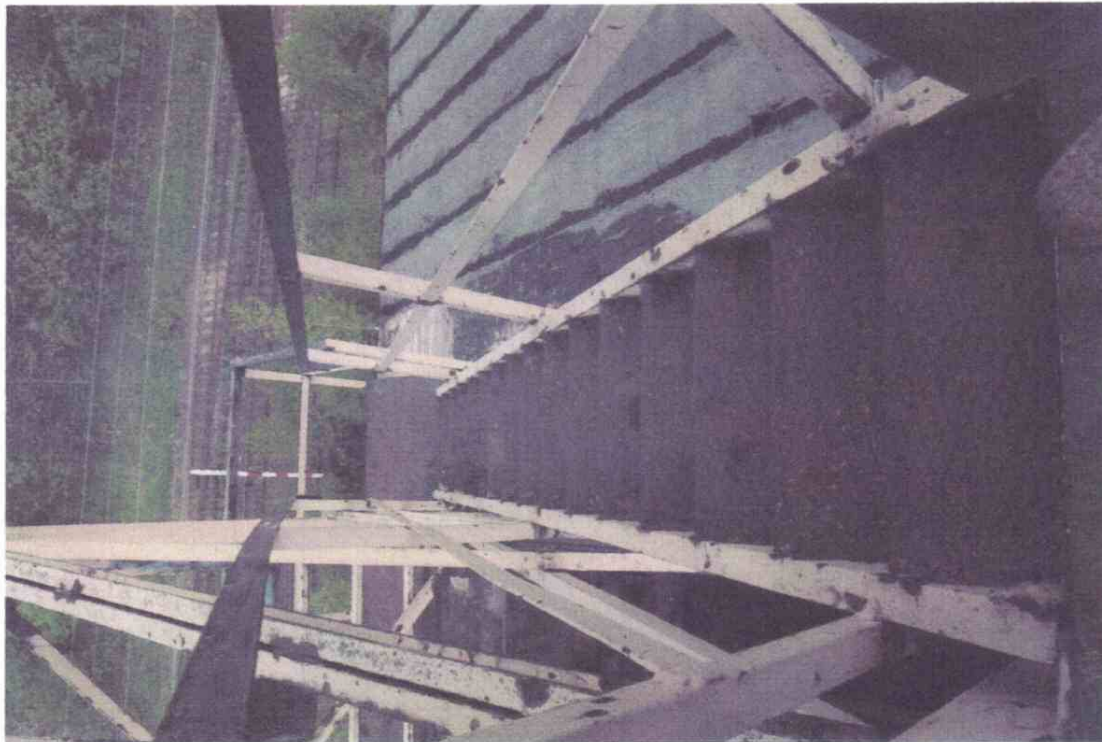
Zdjęcie nr 21

Szyb wykonany jest również z konstrukcji stalowej, w większości z kratowanych kątowników. Stan techniczny szybu jest dobry, widoczne są miejscami duże ogniska korozji nie mają one jeszcze wpływu na statykę szybu. Zniszczone są miejscami poręcze oraz drabiny okalające szyb.

Budynek nadszybia szybu Witold  
Szczegóły konstrukcyjne szybu
