**Opinia chiropterologiczna i ornitologiczna dla Centrum kulturalno-  
Kongresowego przy ul. Traugutta**

# **Raport z ekspertyzy chiropterologicznej budynku maszynowni nadszybia przy ul. Romualda Traugutta w Boguszowie-Gorcach**

# **Raport z ekspertyzy chiropterologicznej budynku nadszybia przy ul. Romualda Traugutta w Boguszowie-Gorcach**

**Opinia ornitologiczna dla dwóch budynków pokopalnianych  
przeznaczonych do kompleksowego remontu na Centrum Kulturalno-  
Kongresowe „Witold” przy ul. Traugutta w Boguszowie-Gorcach**

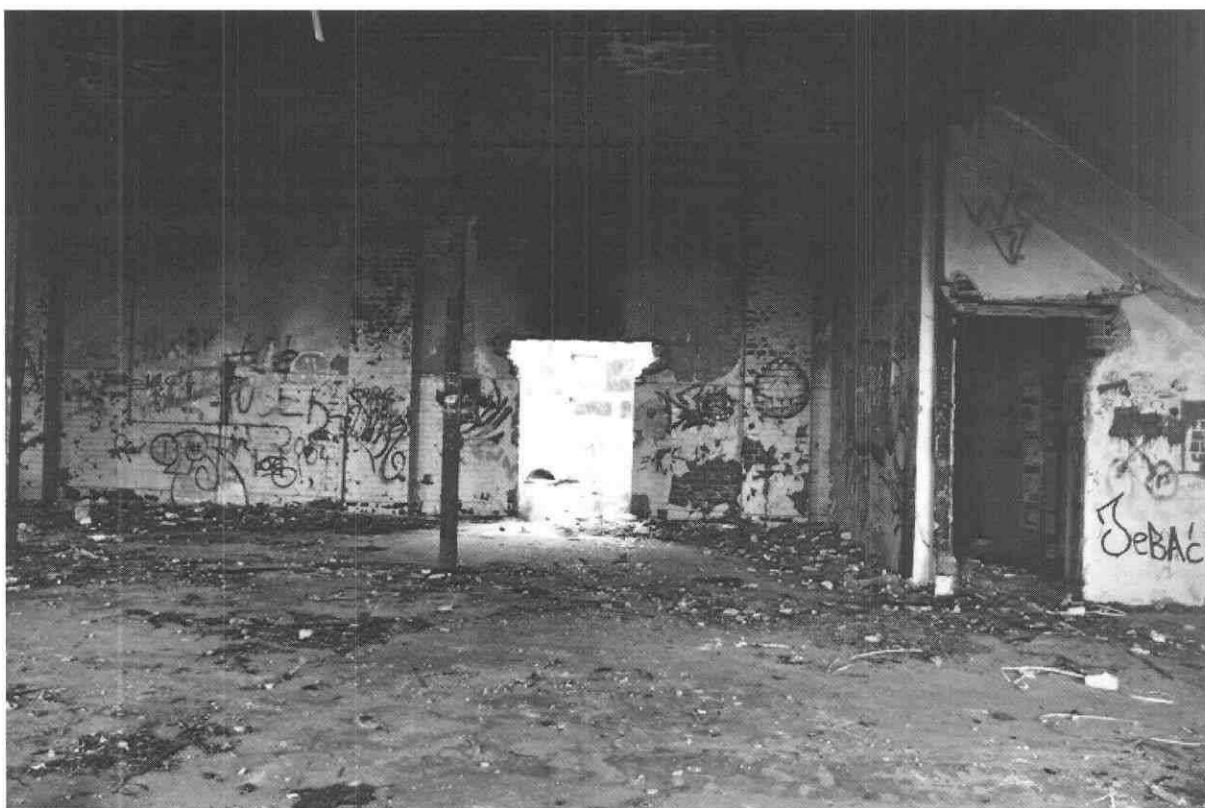
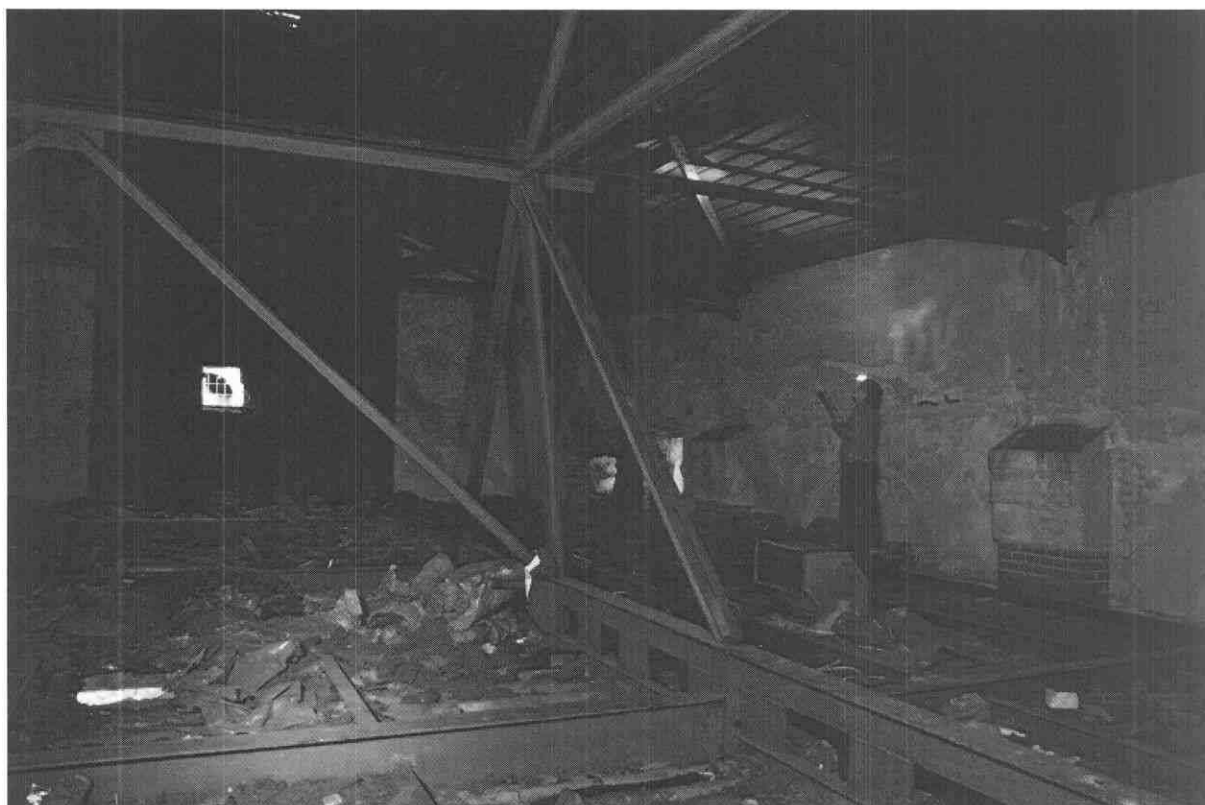
W trakcie kontroli budynku nie stwierdzono żadnych osobników nietoperzy. Nie stwierdzono również śladów ich występowania (guano, wytłuszczenia) zarówno na strychu budynku, w jego wnętrzu, w spękaniach elewacji oraz w piwnicach. Nie zarejestrowano żadnych głosów socjalnych nietoperzy.

Po zachodzie słońca nie zaobserwowano wylatujących nietoperzy ze szczelin oraz ze strychu budynku. Nie zarejestrowano również głosów echolokacyjnych nietoperzy. Stwierdzono jedynie jednego osobnika z rodzaju *Myotis*, który wleciał z zewnątrz do środka budynku.

Zdjęcia dokumentacyjne z kontroli maszynowni nadszybia przy ul. Romualda Traugutta w Boguszowie-Gorcach.

Nie stwierdzono przesłanek, które świadczyłyby o tym, że badany budynek stanowi schronienie kolonii rozrodczej lub stałe miejsca przebywania nietoperzy w okresie wiosenno-letnim. Jednak struktura budynku i obecność rozległych piwnic wskazuje, iż budynek ten może stanowić potencjalną kwaterę przejściową w okresie wczesnej wiosny oraz jesieni lub/i zimowisko nietoperzy. Prawdopodobieństwo wystąpienia tam nietoperzy w okresie pozarozrodczym zwiększa fakt, iż w sąsiednim budynku stwierdzono kolonię mroczka poztocistego *Eptesicus nilssonii*. Dlatego przy planowaniu prac remontowych w okresie od września do kwietnia niezbędnym było by przeprowadzenie dodatkowej ekspertyzy chiropterologicznej.

Brak stwierdzeń nietoperzy w bieżącym sezonie wiosenno-letnim nie świadczy o tym, iż ssaki te nie zasiedlą potencjalnych kryjówek w omawianym budynku w przyszłym roku. Postępująca degradacja budynku sugeruje również, iż z czasem mogą się w nim wytworzyć nowe potencjalne schronienia dla nietoperzy w postaci np. pęknięć w murze. Dlatego powyższa ekspertyza aktualna jest jedynie w bieżącym roku, a prowadzenie prac remontowych w następnym sezonie wiosenno-letnim będzie wymagało przeprowadzenia kolejnej ekspertyzy.

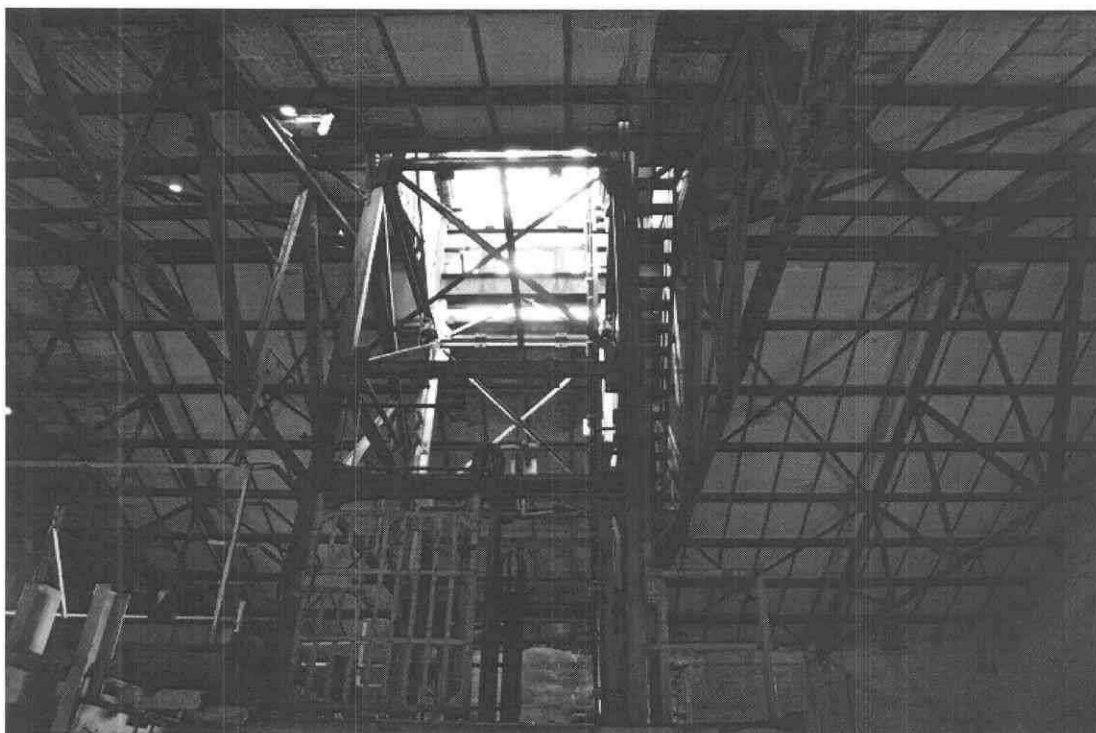
W trakcie kontroli budynku nie stwierdzono żadnych osobników nietoperzy. Nie stwierdzono również śladów ich występowania (guano, wyłuszczenia) zarówno na strychu budynku, w jego wnętrzu i w spękaniach elewacji. Nie zarejestrowano żadnych głosów socjalnych nietoperzy.

Po zachodzie słońca nie zaobserwowano wylatujących nietoperzy ze szczelin oraz ze strychu budynku. Nie zarejestrowano również głosów echolokacyjnych nietoperzy.

Zdjęcia dokumentacyjne z kontroli budynku nadszybia przy ul. Romualda Traugutta w Boguszowie-Gorcach.

Nie stwierdzono przesłanek, które świadczyłyby o tym, że badany budynek stanowi schronienie kolonii rozrodczej lub stałe miejsca przebywania nietoperzy w okresie wiosenno-letnim. Jednak struktura budynku wskazuje, iż

budynek ten może stanowić potencjalną kwaterę przejściową w okresie wczesnej wiosny oraz jesieni lub/i zimowisko nietoperzy. Prawdopodobieństwo wystąpienia tam nietoperzy w okresie pozarozrodczym zwiększa fakt, iż w jednym z sąsiednich budynków stwierdzono kolonię mroczka pożłocistego *Eptesicus nilssonii*. Dlatego przy planowaniu prac remontowych w okresie od września do kwietnia niezbędnym było by przeprowadzenie dodatkowej ekspertyzy chiropterologicznej.

Brak stwierdzeń nietoperzy w bieżącym sezonie wiosenno-letnim nie świadczy o tym, iż ssaki te nie zasiedlą potencjalnych kryjówek w omawianym budynku w przyszłym roku. Postępująca degradacja budynku sugeruje również, iż z czasem mogą się w nim wytworzyć nowe potencjalne schronienia dla nietoperzy w postaci np. pęknięć w murze. Dlatego powyższa ekspertyza aktualna jest jedynie w bieżącym roku, a prowadzenie prac remontowych w następnym sezonie wiosenno-letnim będzie wymagało przeprowadzenia kolejnej ekspertyzy.

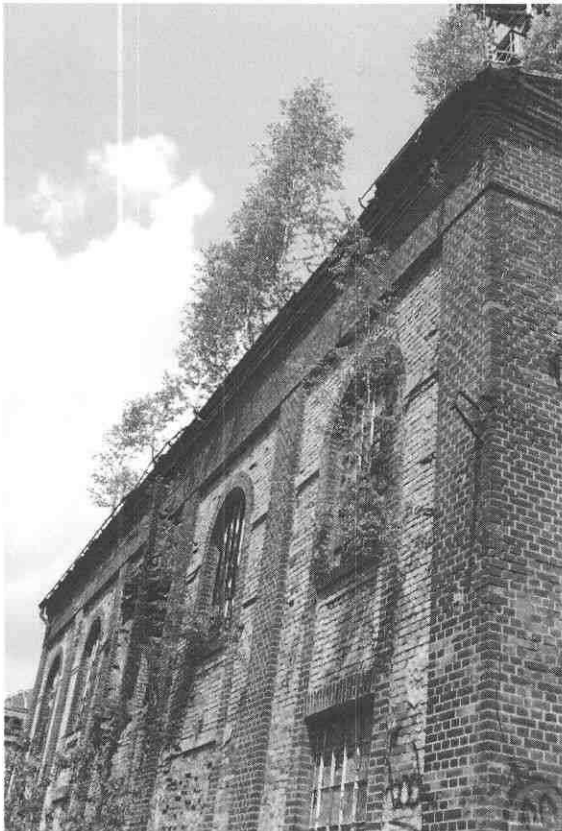
Podczas inwentaryzacji stwierdzono liczne otwory o średnicy poniżej 8 cm, zwłaszcza w ścianach zewnętrznych budynku z wieżą wyciągową (fot. 3). Są to potencjalne miejsca gniazdowania jerzyka *Apus apus*, kopciuszka *Phoenicurus ochruros* i pleszki *P. phoenicurus*, wróbla *Passer domesticus* i mazurka *P. montanus*, a także modraszki *Cyanistes caeruleus* i bogatki *Parus major*. Dodatkowo, atrakcyjnym miejscem do założenia gniazda jest wieża wyciągowa, na której stwierdzono gniazdowanie jednej pary kopciuszka (fot. 1). Nie stwierdzono lęgów pozostałych, wyżej wymienionych gatunków, aczkolwiek w sąsiednich, nie inwentaryzowanych, obiektach gniazdują jerzyki, w związku z czym istnieje duże prawdopodobieństwo zagnieżdżenia się tych ptaków w przeznaczonych do remontu obiektach w przyszłym sezonie lęgowym.

Fot. 3. Tylna ściana budynku nadszybia z widocznymi ubytkami cegieł stwarza potencjalne miejsca lęgowe dla ptaków wróblowych.

Planowany termin prowadzenia prac remontowych inwentaryzowanego kompleksu budynków pokopalnianych został przewidziany od maja 2011 r. do grudnia 2012 r., a zatem w kolejnych sezonach lęgowych. W związku z tym, należy przeprowadzić ponowną kontrolę obiektów pod względem ornitologicznym w okresie marzec-kwiecień 2011 r. w celu wykluczenia prób gniazdowania ptaków w miejscach uprzednio nie zabezpieczonych i w przypadku braku stwierdzeń gniazdowania, zabezpieczyć je. Nie dostosowanie się do tych zaleceń naruszy prawo zgodnie z którym *nie wolno niszczyć lęgów ptaków gnieźdzących się w budynkach – np. przez zamknięcie dostępu do gniazd, ani ich płoszenie przy odbywających się lęgach – np. przez ustawienie rusztowań lub prowadzenie prac* (Ustawa o ochronie przyrody Dz. U. nr 92 z 16 kwietnia 2004, poz. 880; Rozporządzenie Ministra Środowiska z dn. 28 września 2004 r. Dz. U. nr 220 z 2004 r., poz. 2237 oraz Prawo budowlane z dn. 7 lipca 1994 Dz. U. nr 156 z 2006 r., poz. 1118, z późniejszymi zmianami).

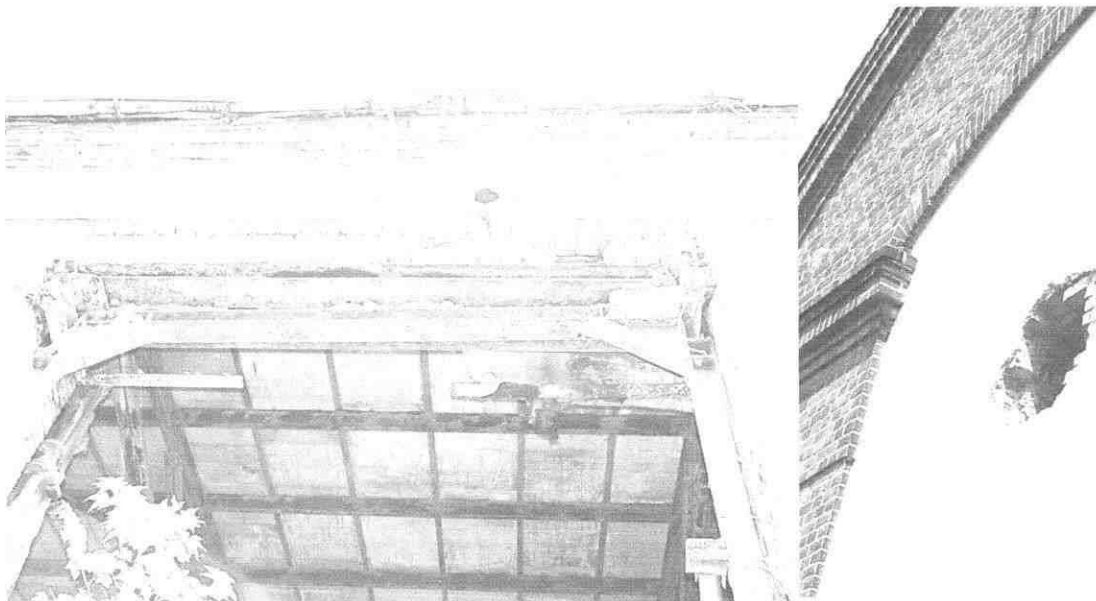
Stwierdzono potencjalne miejsca gniazdowania kawki *Corvus monedula* i pustulki *Falco tinnunculus*, które do lęgów wykorzystują otwory o średnicy przekraczającej 8 cm, w tym pozostałości rur (fot. 4 i 5). Podczas inwentaryzacji nie stwierdzono jednak żadnej aktywności tych gatunków ptaków w okolicy ani śladów gniazdowania w postaci obieleń czy wypłuek, co pozwala wykluczyć ich gniazdowanie w obydwu budynkach. Analogiczna sytuacja dotyczy gołębia miejskiego *Columba livia f. urbana*.

**Fot. 4 i 5.** Potencjalne miejsca lęgowe kawki i pustulki.
